ข้อเสนอแนะแนวทางการแก้ไขปัญหาสถานที่กำจัดขยะมูลฝอยของเทศบาลตำบลกำแพง

สภาพทั่วไปของสถานที่กำจัดขยะมูลฝอยเทศบาลตำบลกำแพง

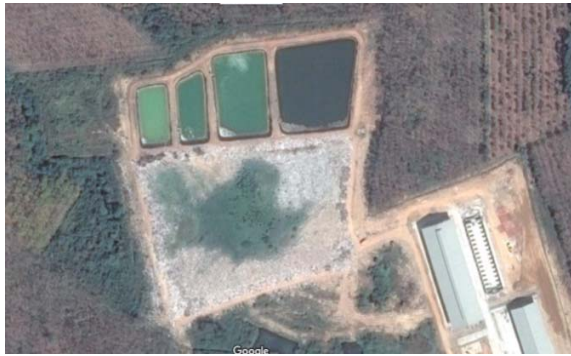
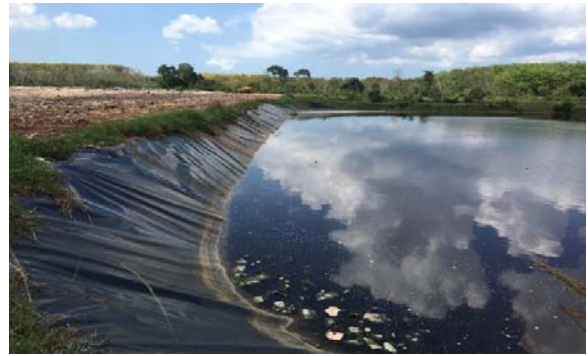
บ่อบำบัดน้ำเสีย มีจำนวนทั้งหมด ๔ บ่อ เป็นบ่อฝึ่ง (รูปที่ ๔) ซึ่งข้อมูลจากเทศบาลฯ ทราบว่า มีขยะปลิวลงบ่อบำบัดน้ำเสียเป็นจำนวนมาก ปัจจุบันเทศบาลฯ ได้ดำเนินการโกยขยะออกจากบ่อบำบัดน้ำเสีย และจากการสังเกตยังพบอีกว่า พื้นที่บ่อฝึ่งกลบเป็นที่โล่ง มีลมแรง และไม่มีการสร้างตาข่ายเพื่อป้องกันขยะปลิวออกนอกบ่อฝึ่งกลบฯ ทำให้ขยะบางส่วนที่กองบริเวณบนพื้นปลิวลงไปยังบ่อบำบัดน้ำเสีย และทำให้ค่าความสกปรกในบ่อบำบัดน้ำเสียเพิ่มมากขึ้นและทำให้ไม่สามารถบำบัดได้อย่างมีประสิทธิภาพ

รูปที่ x ระบบบำบัดน้ำเสียภายในสถานที่กำจัดขยะมูลฝอยของเทศบาลตำบลกำแพง

๒.๒ ให้เทศบาลฯ ดำเนินการติดตั้งตาข่ายดักขยะมูลฝอย เพื่อป้องกันการปนเปื้อนของขยะมูลฝอยที่อาจตกลงมายังบ่อบำบัดน้ำเสีย และส่งผลให้ระบบบำบัดฯ ไม่สามารถบำบัดน้ำเสียได้อย่างมีประสิทธิภาพ

๒.๓ ควรวางแผนตรวจสอบระบบบำบัดน้ำเสียเป็นระยะๆ และดำเนินการล้างท่อเพื่อป้องกันการอุดตันอย่างน้อยปีละ ๑ ครั้ง หรือตามความเหมาะสม

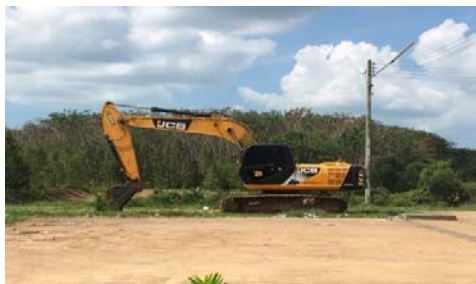
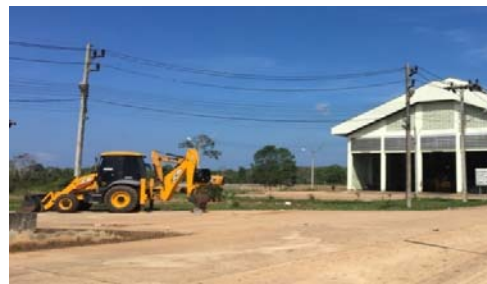
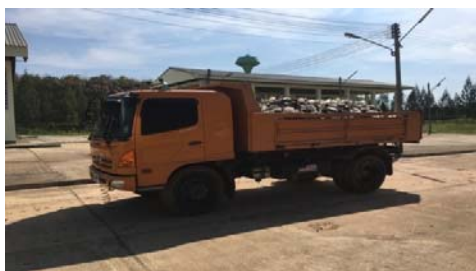
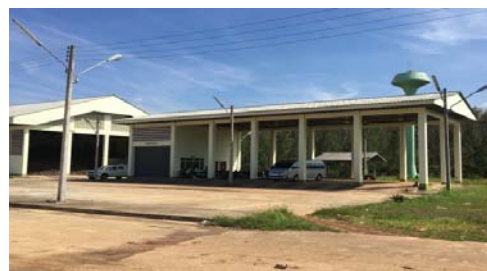
เครื่องจักรกลที่ใช้ปฏิบัติงานเพื่อช่วยงานสำหรับการฝึ่งกลบขยะมูลฝอย พบว่า อยู่ในสภาพดีสามารถใช้งานได้ตามปกติ (รูปที่ x)

รูปที่ x เครื่องจักรกลและอาคารซ่อมบำรุง

๓.๓.๑ ควรวางแผนการตรวจสอบสภาพเครื่องจักรกล ระบบสายพานคัดแยก เครื่องคัดแยก ขยะมูลฝอยก่อนเดินระบบตลอดเวลา และให้มีการจดบันทึกการใช้งานอยู่เป็นประจำ เพื่อให้การดำเนินงานไม่ก่อให้เกิดอุปสรรคต่อผู้ปฏิบัติงาน

๓.๓.๒ ใช้เครื่องจักรกลให้ถูกกับลักษณะงาน

๓.๓.๓ หมั่นคอยดูแล และซ่อมบำรุงเครื่องจักรกล และอุปกรณ์ต่าง ๆ เพื่อพร้อมสำหรับการปฏิบัติงานทุกครั้ง

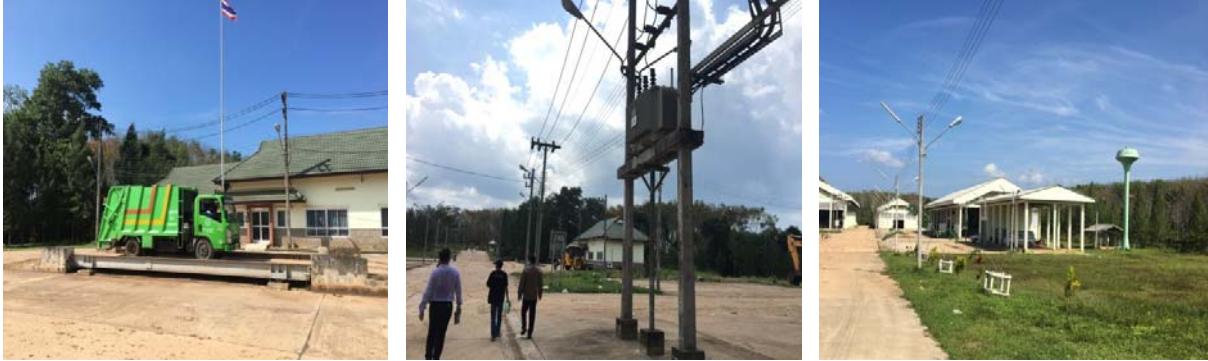
เครื่องชั่งน้ำหนัก ระบบไฟฟ้า และระบบประปา ยังสามารถใช้ได้ตามปกติ (รูปที่ x)

รูปที่ x ระบบสาธารณูปโภคต่าง ๆ

ควรกำหนดให้มีการสอบเทียบค่ามาตรฐานของเครื่องชั่งน้ำหนักจากหน่วยงานที่เกี่ยวข้อง เพื่อให้มั่นใจว่าเครื่องมือที่ใช้งานมีความแม่นยำและเชื่อถือได้

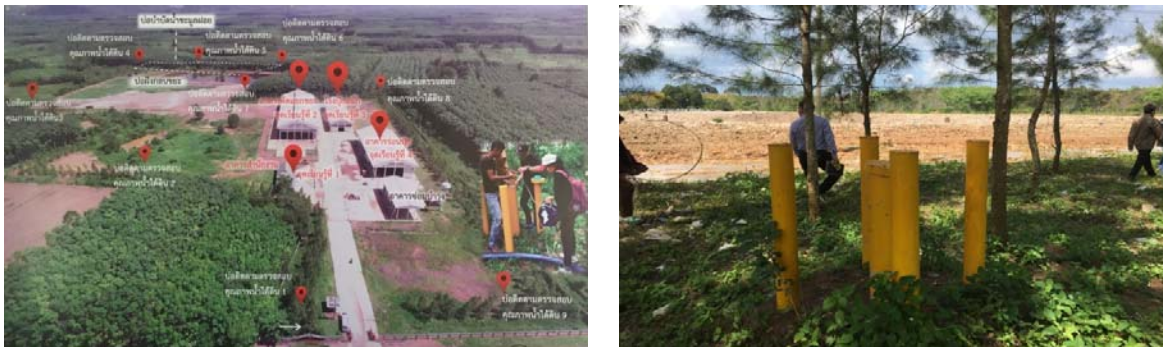
จากการลงพื้นที่ตรวจสอบ พบว่า มีบ่อสังเกตการณ์คุณภาพน้ำใต้ดินภายในสถานที่กำจัดขยะมูลฝอยของเทศบาลฯ จำนวน ๙ บ่อ (รูปที่ x)

รูปที่ x แผนผังแสดงตำแหน่งบ่อติดตามตรวจสอบคุณภาพน้ำใต้ดิน และบ่อสังเกตการณ์คุณภาพน้ำใต้ดิน

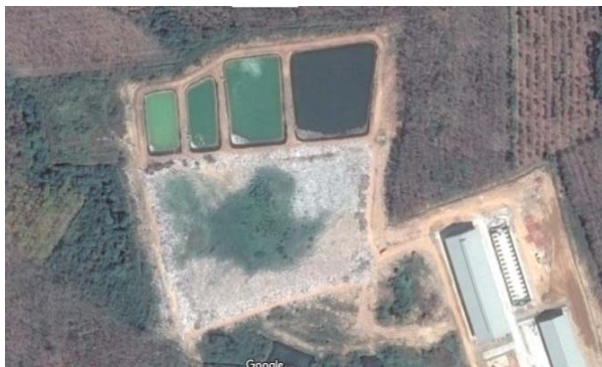
เนื่องจากบริเวณดังกล่าวมีสภาพอากาศฝนตกชุก ทำให้สภาพดินบริเวณโดยรอบขอบบ่อฝังกลบฯ มีสภาพเป็นดินโคลน ส่งผลให้รถบรรทุกขยะที่เก็บขนที่จะต้องดำเนินการฝังกลบ และเครื่องจักรกลไม่สามารถปฏิบัติงานได้อย่างมีประสิทธิภาพ

รูปที่ X ลักษณะของแนวถนน เพื่อให้รถบรรทุกปฏิบัติงาน

๑.๒ ให้เทศบาลฯ เร่งดำเนินการนำดินลูกรังหรือหินคลุกมาถมเป็นทางและบดอัดให้แน่นหนา โดยให้มีขนาดความกว้างของถนนประมาณ ๓ เมตร และควรเร่งดำเนินการก่อนช่วงฤดูฝน เพื่อให้รถบรรทุกเก็บขนมูลฝอยเข้าไปยังจุดเทกองได้อย่างสะดวก (รูปที่ X) เนื่องจากพื้นที่ดังกล่าวเป็นดินโคลนและมีสภาพพื้นที่ลื่นและอาจเกิดปัญหาการรถบรรทุกติดหล่มในขณะปฏิบัติงาน

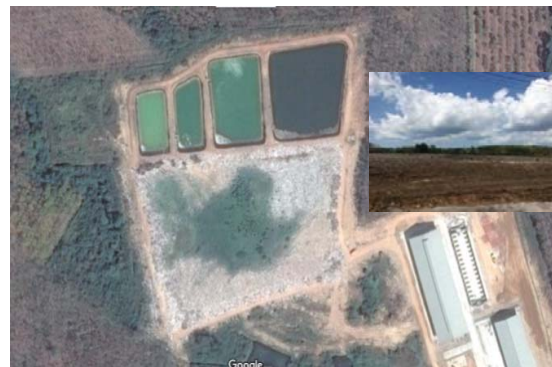
เนื่องจากมีขยะมูลฝอยที่ผ่านระบบคัดแยกและไม่สามารถใช้ประโยชน์ได้อีก ประมาณ ๘ ตันต่อวัน และขยะมูลฝอยจากกะหล่ำเปาะที่ผ่านการคัดแยกจากต้นทางประมาณ ๑๐ ตันต่อวัน โดยเก็บขนใส่ถังพลาสติกขนาดใหญ่ และพบว่า ได้นำมาเทกองไว้บริเวณขอบบ่อฝังกลบฯ จึงทำให้ไม่สามารถดำเนินการจัดการได้อย่างมีประสิทธิภาพ

รูปที่ X พื้นที่เทกองเพื่อฝังกลบขยะ

๑.๓ หลังจากดำเนินการถมทางเสร็จแล้ว ให้เทศบาลฯ นำรถแทรกเตอร์ดินตะขापไถดันทองขยะที่อยู่บริเวณขอบบ่อฝังกลบให้กองไว้ที่จุดเดียวกัน เพื่อจะได้ไถดันทองขยะลงไปบ่อ (รูปที่ X) และทำการจัดแบ่งเซลล์กองขยะ โดยมีแนวทางการแบ่งเซลล์กองขยะ (รูปที่ X) ดังนี้

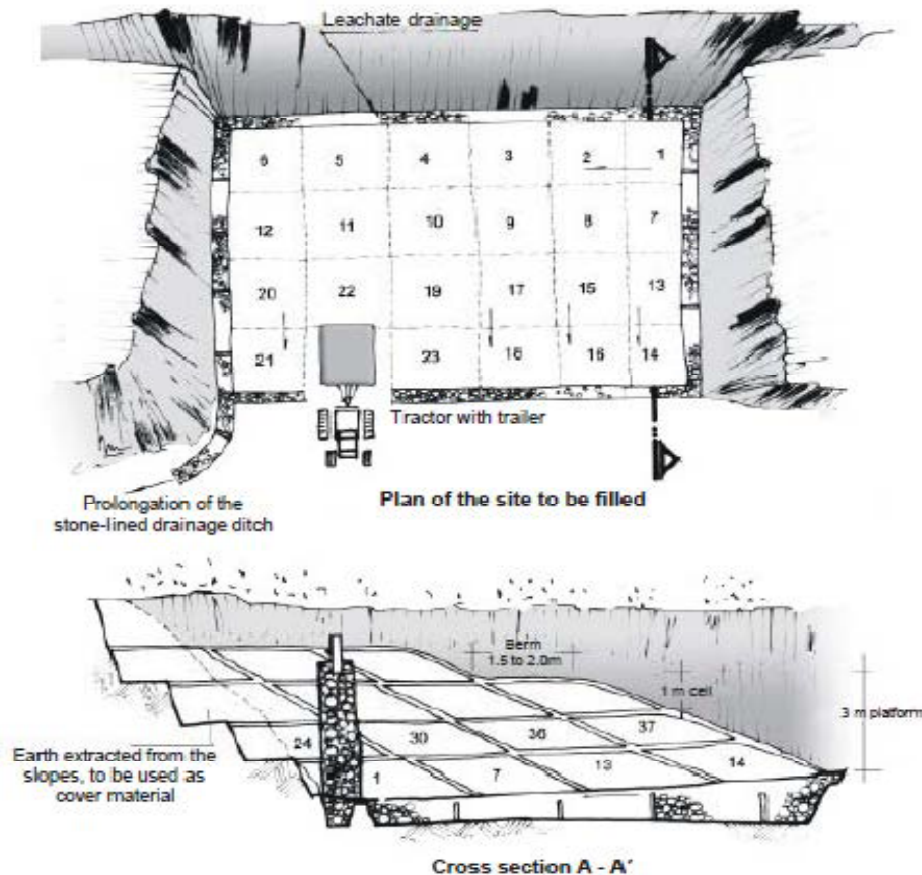
รูปที่ x ตัวอย่างรูปแบบการจัดเซลล์กองขยะในแต่ละวัน

๑.๔ เกี่ยกองขยะมูลฝอยโดยให้มีความหนาของชั้นขยะประมาณ ๖๐ เซนติเมตร กลบทับด้วยดินที่เตรียมไว้ให้มีความหนาที่เหมาะสม และนำรถแทรกเตอร์บดอัดไปกลับ ๒ - ๕ เที่ยว ในทุกๆ วัน เพื่อป้องกันการเกิดน้ำชะขยะ กลิ่นเหม็น สัตว์พาหะนำโรคและการปลิวของขยะมูลฝอยออกนอกพื้นที่
