## ข้อเสนอแนะแนวทางในการแก้ไขปัญหาสถานที่กำจัดขยะมูลฝอยของเทศบาลเมืองลำตาเสา

### สภาพสถานที่กำจัดขยะมูลฝอยในปัจจุบัน

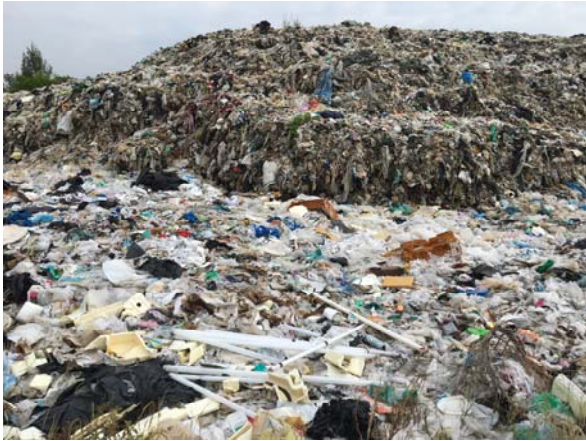
รูปที่ ๒ กองขยะภายในสถานที่กำจัด

ในวันที่สำรวจสถานที่ (๑๑ มกราคม ๒๕๖๑) พบว่า สถานที่กำจัดขยะมูลฝอยของเทศบาลเมืองลำตาเสาดังอยู่ที่พิกัดภูมิศาสตร์ 47P X684721 Y1576509 เป็นบ่อเทกองขนาดใหญ่ (รูปที่ ๒ ถึงรูปที่ ๗) โดยได้ปิดรับขยะมูลฝอยและปิดประตูสถานที่กำจัดขยะมูลฝอยเพื่อป้องกันขยะมูลฝอยเข้าไปกำจัดในพื้นที่แล้ว ตั้งแต่วันที่ ๙ มิถุนายน ๒๕๖๐ (รูปที่ ๘) อย่างไรก็ตาม ยังคงพบว่ามีขยะตกค้างในสถานที่กำจัดขยะมูลฝอยอยู่อีกประมาณ ๓๐,๐๐๐ ตัน ซึ่งรอการจัดการ สถานที่กำจัดขยะมูลฝอยมีลักษณะเป็นแนวยาวโดยมีสายไฟฟ้าแรงสูงพาดผ่านกลางสถานที่กำจัด ขยะมูลฝอยมีความสูงประมาณ ๑๕ เมตร ลึกประมาณ ๔-๘ เมตร และสภาพโดยรอบพื้นที่ เป็นพื้นที่เกษตรกรรม และเทศบาลฯ ซึ่งแผ่นตาข่าย (ตาข่ายสแลนท์) สูง ๒ เมตร

- ๑) เทศบาลฯ ควรดำเนินการเร่งปิดสถานที่กำจัดขยะฯ โดยการใช้อุณหภูมิไถดัด หรือรถแบ็คโฮ ปรับพื้นที่ให้มีความลาดชันของกองขยะที่เหมาะสม (กรณี เทศบาลฯ ไม่มีเครื่องจักรกล หรือมีไม่พอ อาจดำเนินการจ้างเหมาเอกชนเพื่อดำเนินการปรับสถานที่ฯ) ถ้ากองขยะมีความสูงมาก จะต้องปรับกองขยะมูลฝอยให้มีลานตะพักหน้ากว้างประมาณ ๑.๕ - ๒.๐ เมตร ทุก ๆ ความสูง ๓ - ๕ เมตร โดยจะต้องมีการคำนวณและหารือในเรื่องของระยะเวลาในการดำเนินงานปรับสถานที่กำจัดขยะฯ ก่อนดำเนินการ

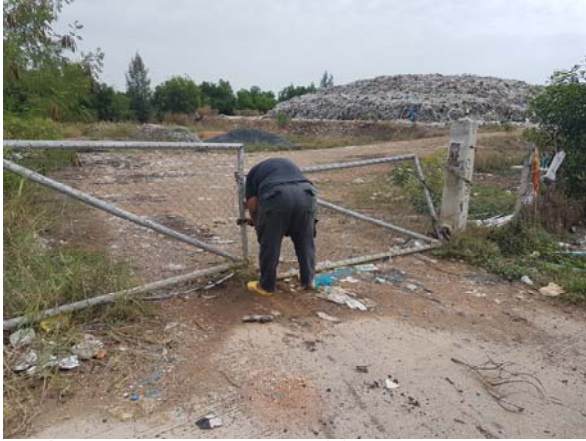
รูปที่ ๘ ประตูทางเข้าสถานที่ซึ่งได้ทำการลื้อคอกมูลแฉะ

- ๕) กำชับเจ้าหน้าที่ให้คอยหมั่นตรวจตราไม่ให้มีการนำขยะมากำจัดในสถานที่ดังกล่าว และสังเกตว่ามีไอความร้อนจากบ่อกำจัดขยะมูลฝอยดังกล่าวมากเกินไปหรือไม่

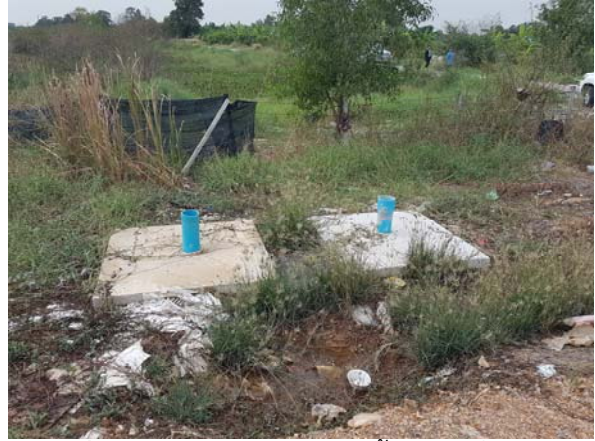
เพื่อป้องกันมิให้ขยะปลิวออกไปยังบริเวณนอกพื้นที่ อย่างไรก็ตาม พื้นที่โดยรอบสถานที่กำจัดขยะมูลฝอยดังกล่าว มีแนวโน้มที่จะได้รับผลกระทบ หากมีน้ำชะขยะมูลฝอยไหลลงสู่พื้นที่เกษตรกรรมโดยรอบ ทั้งนี้รับทราบจากเทศบาลฯ ว่ากรมทรัพยากรน้ำบาดาล ได้มีการก่อสร้างบ่อดูดตามตรวจสอบคุณภาพน้ำใต้ดินในบริเวณสถานที่กำจัดขยะมูลฝอยร่วมด้วย (รูปที่ ๙) โดยพบว่า บ่อดังกล่าว ไม่มีฝาปิด และอยู่ในสภาพที่ชำรุด

รูปที่ ๙ บ่อตรวจสอบคุณภาพน้ำใต้ดิน ซึ่งยังไม่ถูกต้องตามรูปแบบบ่อตรวจสอบคุณภาพ

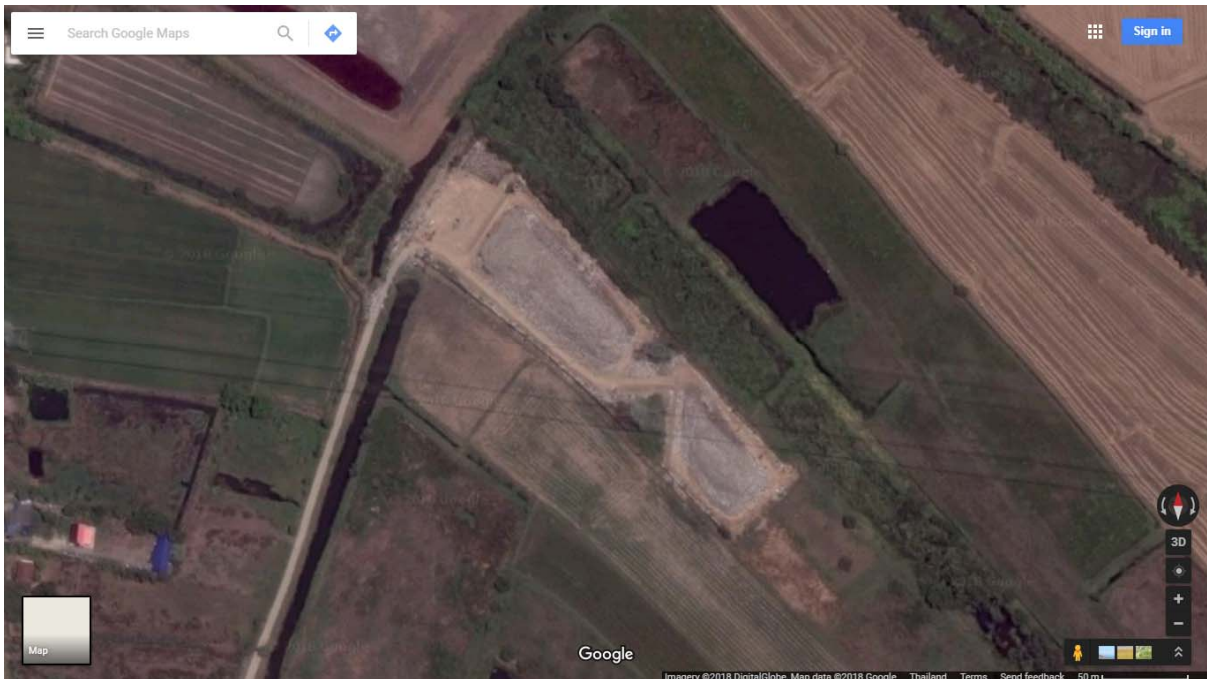
นอกจากนี้ เมื่อพิจารณาจากภาพถ่ายทางอากาศบริเวณโดยรอบพื้นที่ (รูปที่ ๑๐) พบว่ามีชุมชนและบ้านเรือนตั้งอยู่ในบริเวณทิศตะวันตกเฉียงใต้ของสถานที่กำจัดขยะมูลฝอย ซึ่งอาจส่งผลกระทบต่อเรื่องกลิ่นโดยเฉพาะอย่างยิ่งในช่วงฤดูหนาว หรือในช่วงที่มีการไถดินหรือไถตักกองขยะมูลฝอยในพื้นที่

รูปที่ ๑๐ บริเวณโดยรอบสถานที่กำจัดขยะมูลฝอยของเทศบาลเมืองลำตาเสา
