ข้อเสนอแนะแนวทางการแก้ไขปัญหาสถานที่กำจัดขยะมูลฝอยของเทศบาลตำบลกำแพง

สภาพทั่วไปของสถานที่กำจัดขยะมูลฝอยเทศบาลตำบลกำแพง

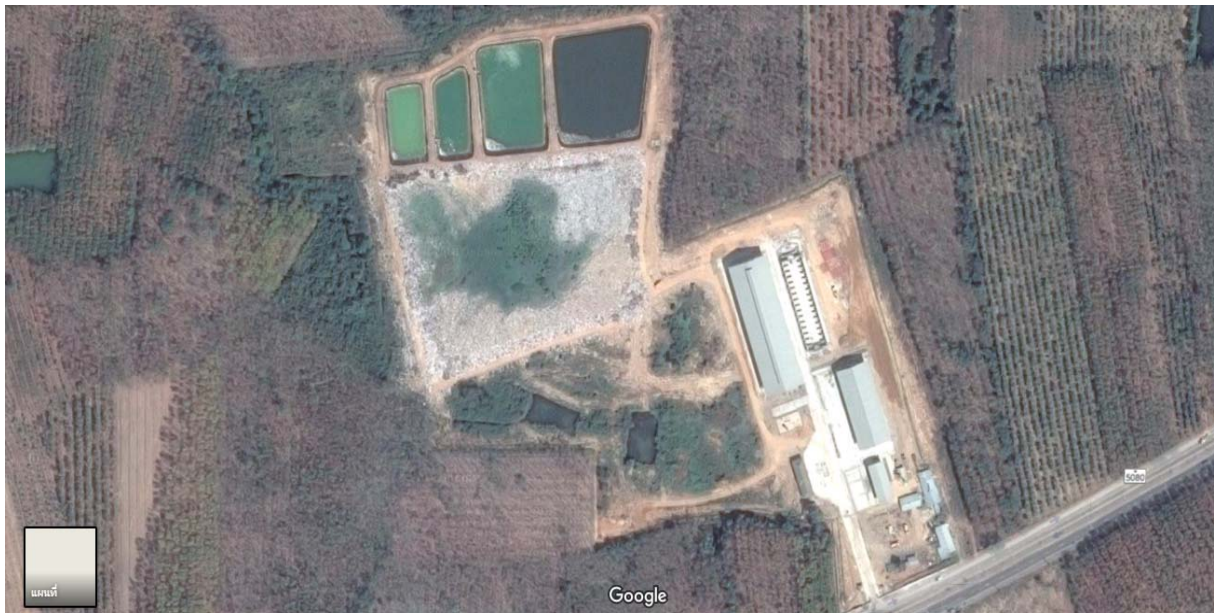
รูปที่ ๑ ภาพถ่ายทางอากาศแสดงที่ตั้งโครงสร้างระบบกำจัดขยะมูลฝอยแบบครบวงจร

กรมควบคุมมลพิษ ร่วมกับ สำนักงานสิ่งแวดล้อมภาคที่ ๑๖ (สงขลา) ลงพื้นที่เพื่อสำรวจสถานที่กำจัดขยะมูลฝอยของเทศบาลตำบลกำแพง อำเภอละงู จังหวัดสตูล เมื่อวันที่ ๓๑ มกราคม ๒๕๖๑ พบว่า สถานที่กำจัดขยะมูลฝอยฯ เป็นระบบกำจัดขยะมูลฝอยแบบครบวงจร ประกอบด้วยโครงสร้างพื้นฐาน ได้แก่ เครื่องชั่งน้ำหนัก อาคารสำนักงาน โรงคัดแยกขยะ โรงผลิตปุ๋ย ระบบไฟฟ้า ระบบประปา เครื่องจักรกล บ่อฝังกลบแบบสุขาภิบาล ระบบบ่อบำบัดน้ำเสีย และบ่อติดตามตรวจสอบน้ำใต้ดิน มีพื้นที่รวมทั้งหมด ๗๗ ไร่ ๑ งาน (รูปที่ ๑)
